Un diagnóstico inesperado en una ectasia ureteral

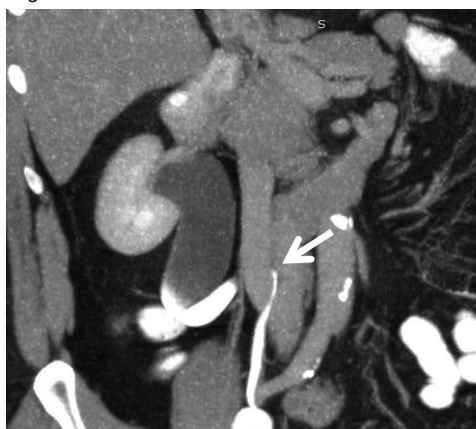
Fig. 4

Hombre de 62 años en estudio por ectasia urétero-pielo-calicial derecha, por lo que se realizó tomografía computarizada multicorte de abdomen con/sin contraste endovenoso (fase arterial, venosa y excretora). Se evidenció ectasia urétero-pielo-calicial derecha asociada a doble vena cava inferior (VCI) a la derecha de la aorta (Fig. 1), con vena renal izquierda retroaórtica (Fig. 2); las dos venas cavas a nivel del cuerpo vertebral de L3 presentaban un entrecruzamiento, la VCI más externa formaba la vena íliaca izquierda y la vena cava más interna, la vena íliaca derecha (Fig. 3), además se observaba un uréter derecho retrocavo en relación a la VCI externa, con disminución de su calibre al dirigirse en medio de las dos VCI (Fig.4).
