Ecocardiograma transesofágico en el tromboembolismo pulmonar

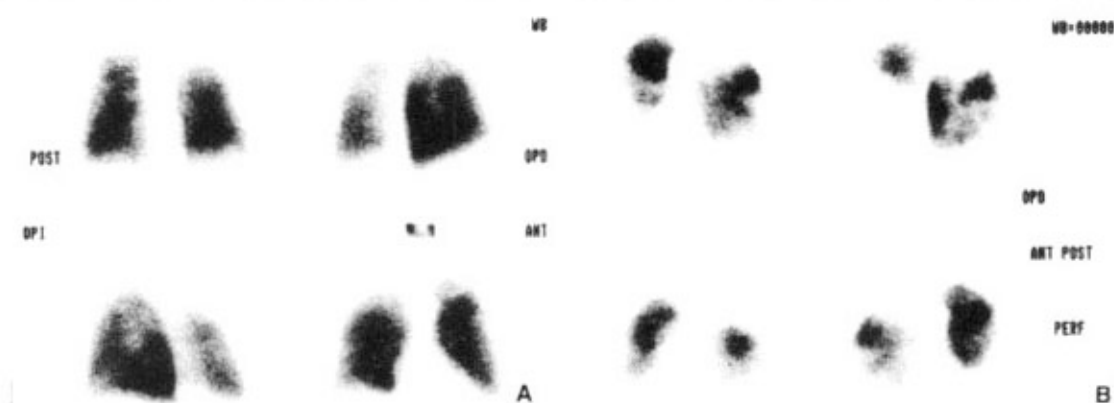
Fig. A.- Centellograma de perfusión pulmonar
 Fig. B.- Centellograma de ventilación pulmonar
 Fig. C.- Angiografía pulmonar
 Fig. D.- Ecocardiograma transesofágico pretratamiento
 Fig. E.- Ecocardiograma transesofágico postratamiento

Paciente sexo masculino de 43 años que ingresa con disnea progresiva y rápido deterioro del estado hemodinámico. El centellograma V/Q (Figs. A y B) mostró «mismatch» multisegmentario. El ecocardiograma transesofágico (TEE) (Fig. D) demostró una imagen de trombos en la rama izquierda de la arteria pulmonar. Antes de realizar tratamiento trombolítico sistémico se confirmó esta imagen por angiografía pulmonar (Fig. C). Se infundió Estreptoquinasa a razón de 100.000 U/bolo y 10.000/kg/hora durante 24 hs. Luego de la misma, mejoró el cuadro hemodinámico y un nuevo TEE demostró la remisión parcial del trombo (Fig. E). Se le otorgó el alta con dicumarínicos y control ambulatorio.
